## REGOLAMENTO URBANISTICO

AGGIORNAMENTO DEL QUADRO CONOSCITIVO GEOLOGICO  
DPGR 53/R DEL 25/10/2011

### RELAZIONE TECNICA SULLE DISCARICHE E I DEPOSITI DI ORIGINE ANTROPICA

REV. 00      20 Novembre 2013

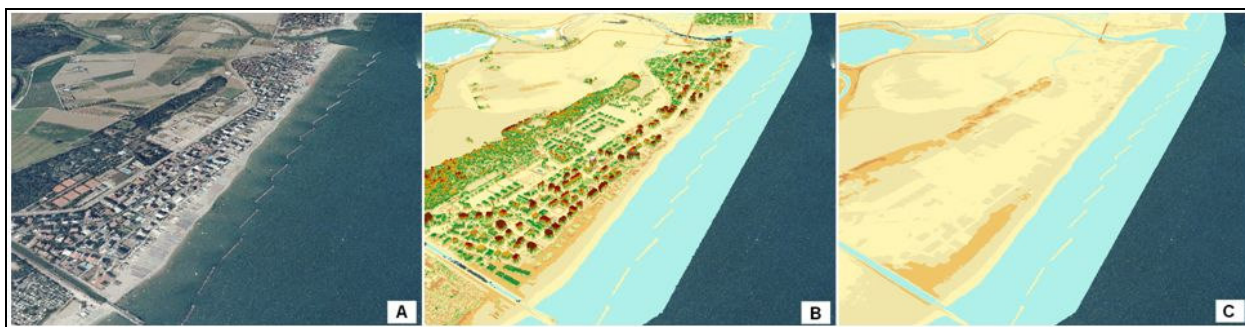
Figura 4

Dalla nuvola di punti totali si ottiene un Modello Digitale di Superficie (in inglese DSM, Digital Surface Model – Figura 4B), mentre per elaborazioni successive, che comprendono sia un fil-

traggio automatico che manuale, si estraggono i soli punti che appartengono al suolo da cui si ottiene un Modello Digitale del Terreno (DTM, Digital Elevation Model - Figura 4C).

In particolare questo secondo modello (DTM) è stato quello su cui si è lavorato per evidenziare le discariche e i depositi di origine antropica presenti sul territorio del Comune di Massa. La bassa escursione delle quote topografiche esistenti nella fascia di pianura del Comune di Massa poste, all'incirca, a valle dello scalino morfologico noto come paleoripa marina, presente in prossimità del tracciato autostradale, ha consentito il riconoscimento di morfologie in rilievo non associabili al terreno naturale bensì riferibili a cumuli sopra suolo e/o terreni in rilievo di evidente origine antropica. Il riconoscimento di analoghi depositi di origine antropica non è stato effettuato nelle fasce di pianura medio alte in quanto tale ricerca presuppone delle informazioni di partenza circa gli areali da investigare.

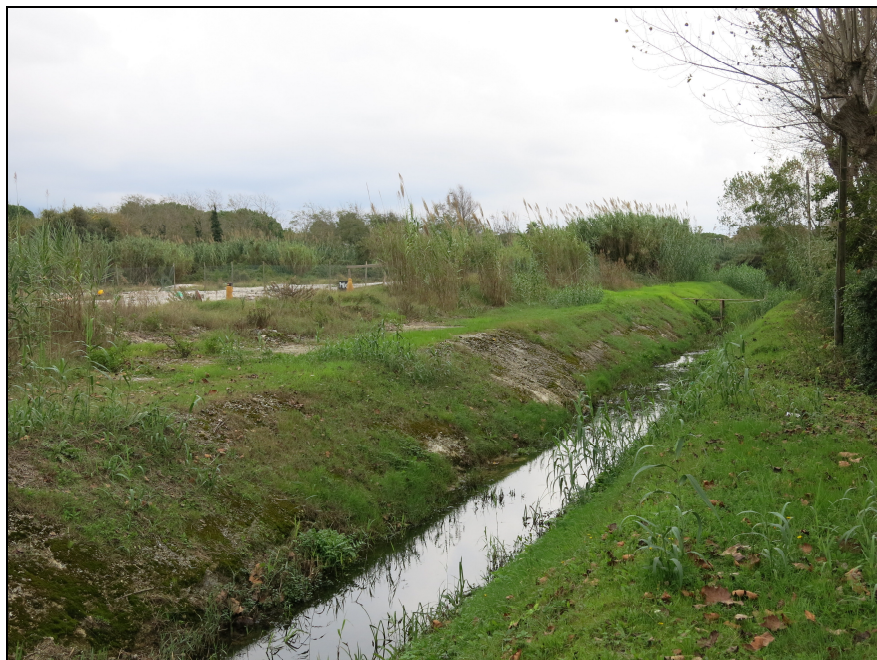
*Figura 6. stato attuale dell'ex area retrodunale occupata dalla discarica Buca degli Sforza*

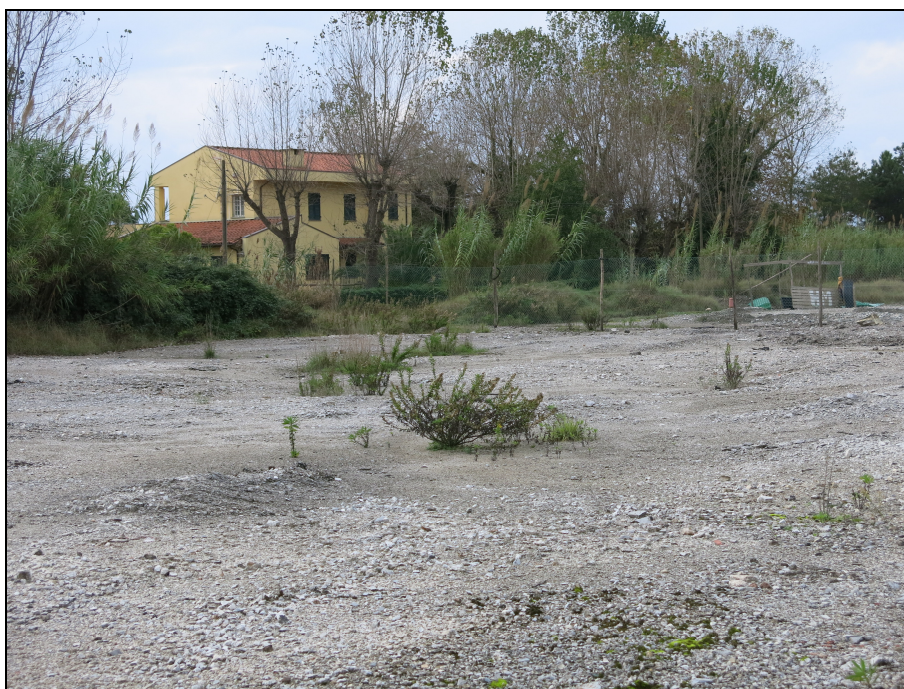
*Figura 7. vista attuale della porzione sommitale del cumulo (lato mare) della discarica Buca degli Sforza*

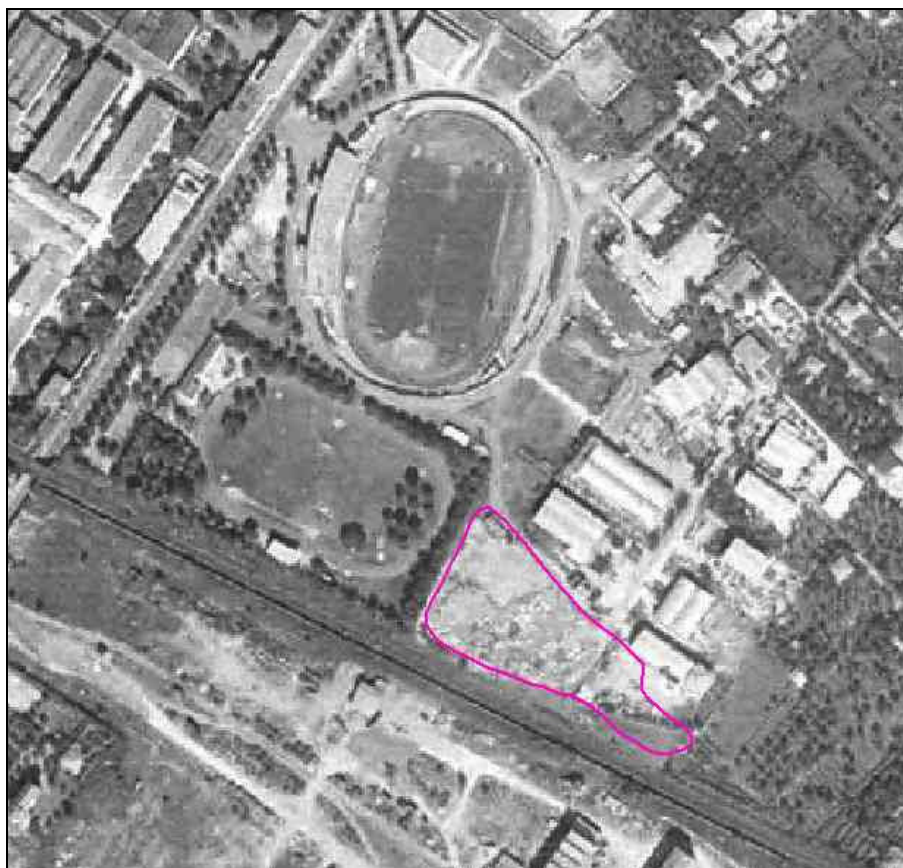
*Figura 9. foto aerea 1978 (anno presunto di disattivazione) raffigurante la discarica Stadio prima degli interventi edificatori realizzati sul corpo rifiuti*

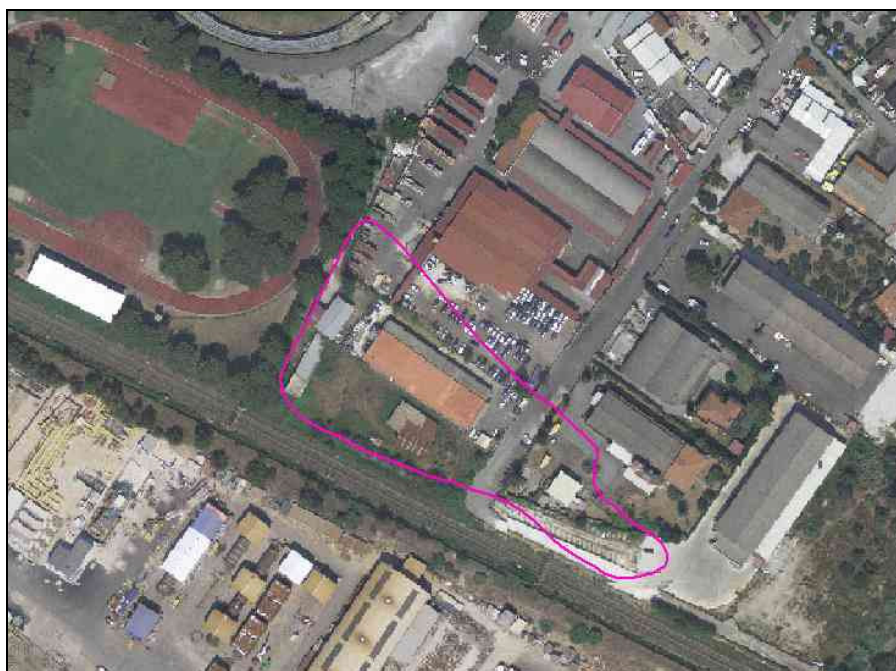
*Figura 10. foto aerea 2009 da cui si rileva l'edificato sopra il corpo discarica*

Sulla ex discarica sono stati realizzati insediamenti artigianali e residenziali. Sui muri delimitanti le proprietà si notano fessurazioni probabilmente riconducibili al cedimento del corpo rifiuti.

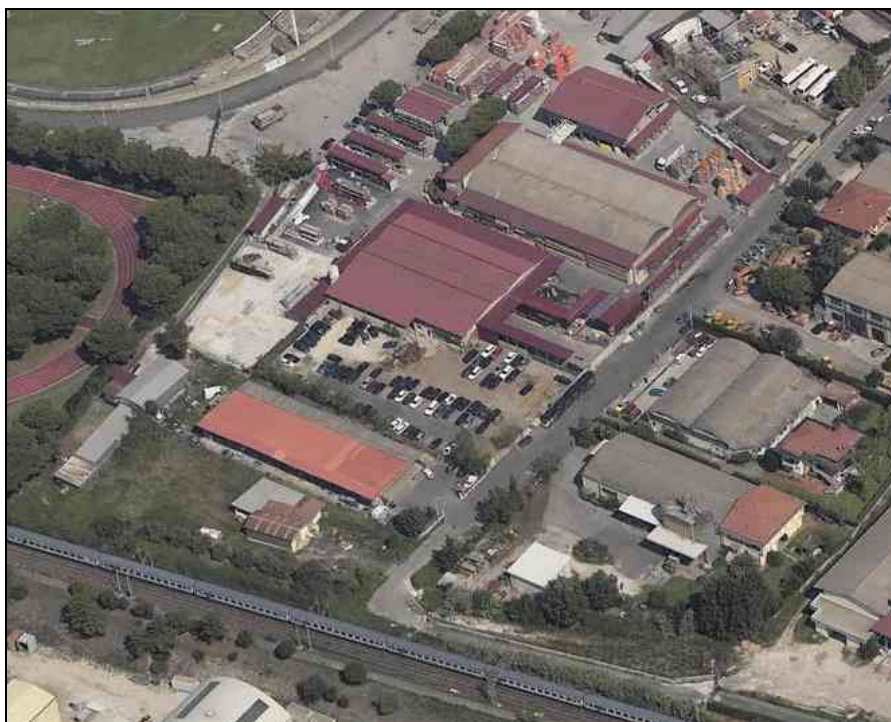
Figura 11. Dettaglio degli insediamenti artigianali e residenziali esistenti sul sito (immagine tratta dal sito <http://it.bing.com/maps/>)

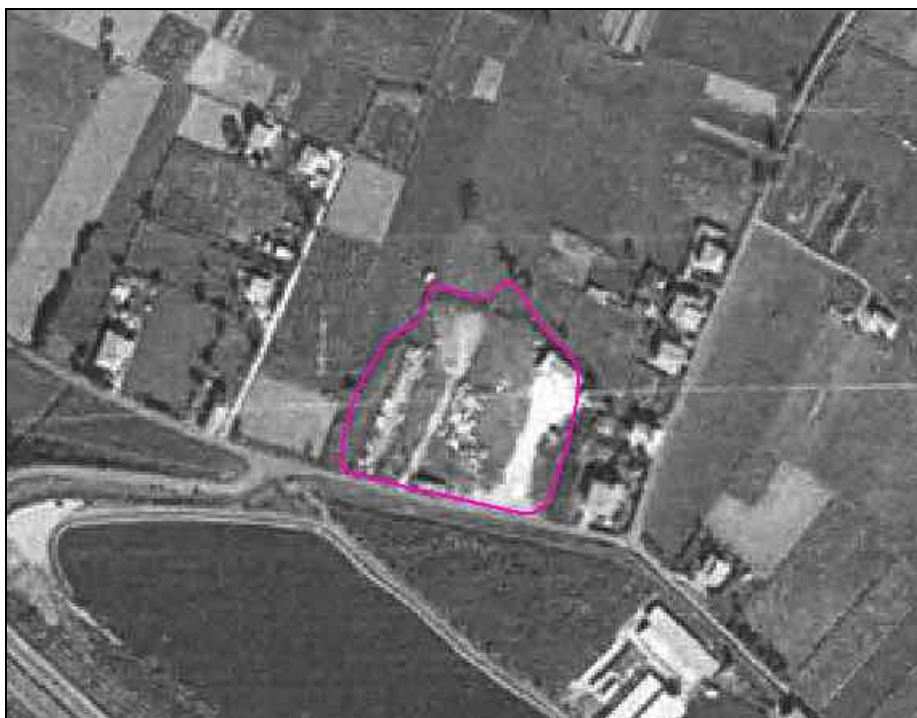
Figura 13. foto aerea 1978 raffigurante la discarica di via Pradaccio prima degli interventi edificatori realizzati sul corpo rifiuti

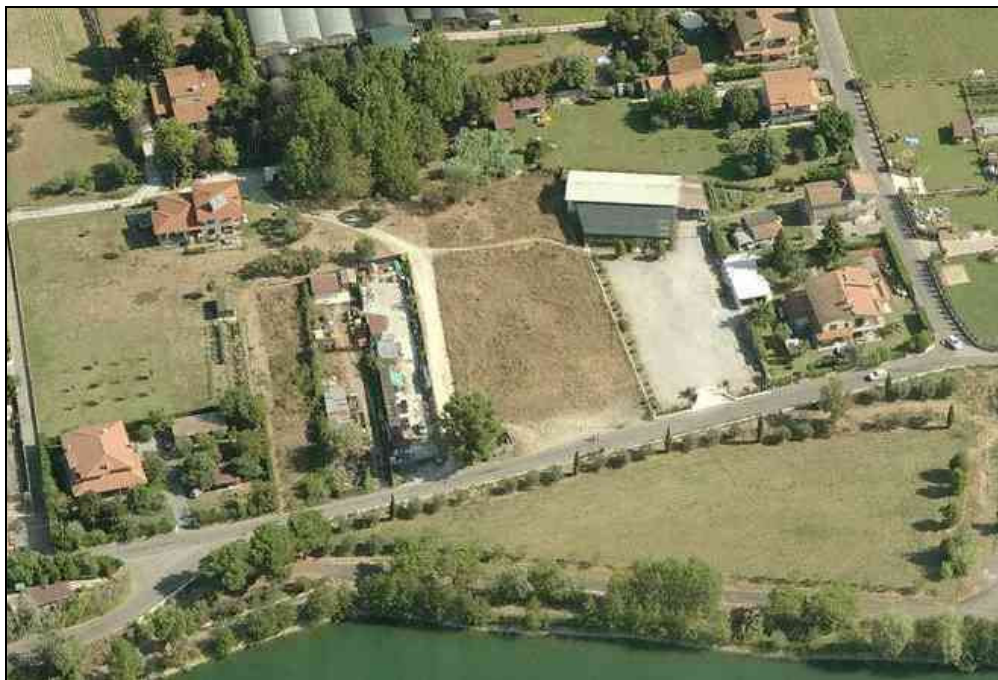
Figura 14. Dettaglio degli insediamenti artigianali, commerciali e residenziali esistenti sul sito (immagine tratta dal sito <http://it.bing.com/maps/>)

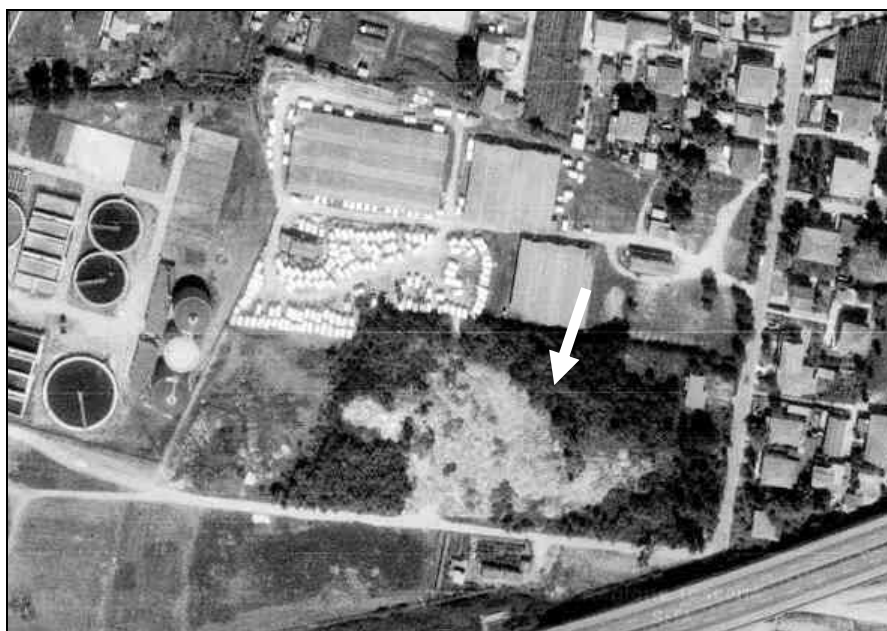
Figura 15. foto aerea 1984 raffigurante porzione (vedi freccia) della discarica di via Fattoria prima degli interventi edificatori realizzati sul corpo rifiuti

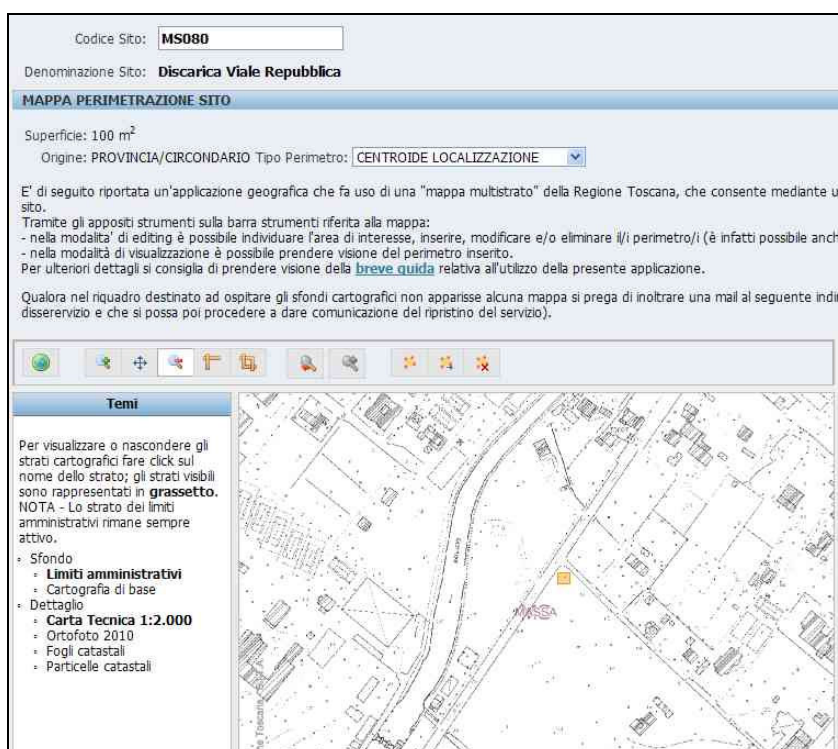
Figura 18. estratto della mappa perimetrazione (sito banca dati SISBON)

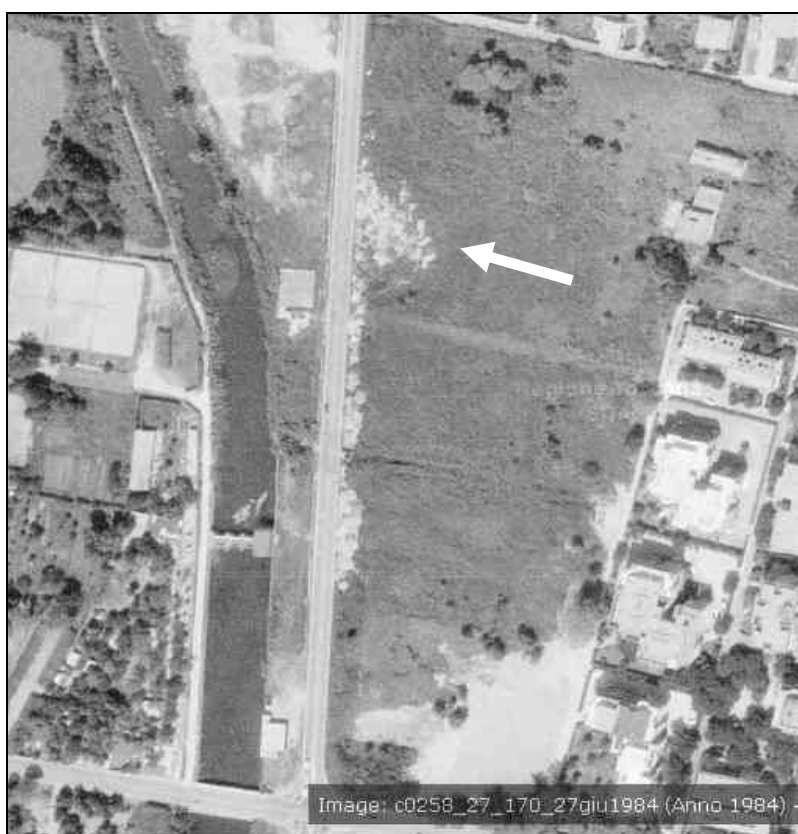
*Figura 19. foto aerea 1984 raffigurante il probabile primo nucleo di formazione della discarica di viale della Repubblica (vedi freccia)*

La discarica è stata successivamente collocata (vedi banca dati Arpat SISBON) mediante “centroide di localizzazione” all'interno di una vasta area incolta posta lungo il viale della Repubblica risultata, mediante studio di foto aeree e dati Lidar, essere sede di una discarica a partire dagli inizi anni 80 (vedi fig.19).

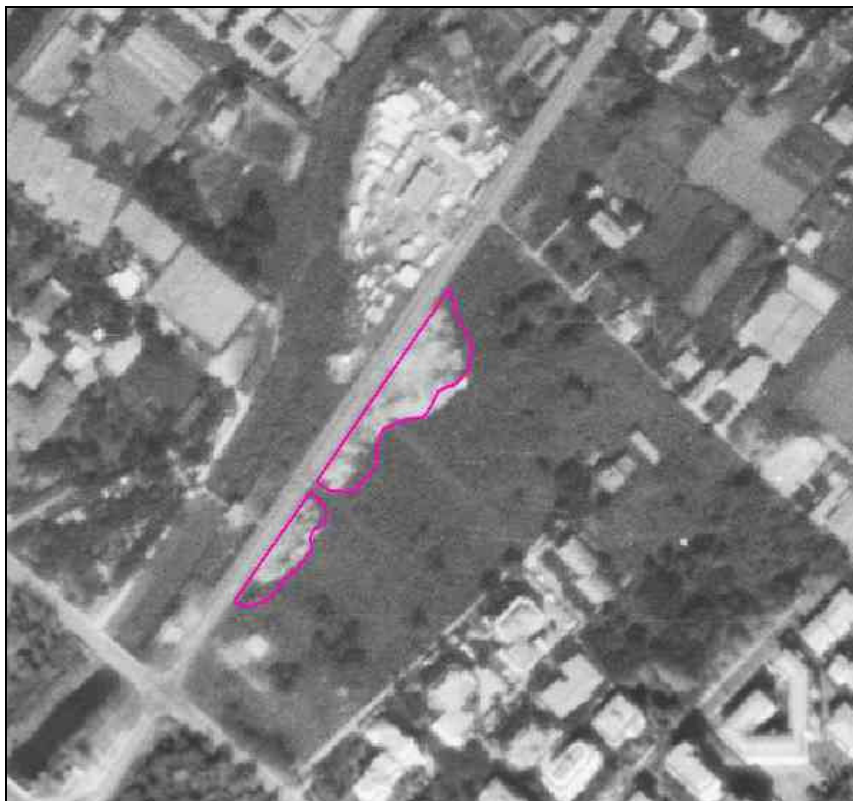
Figura 20. foto aerea 1988 raffigurante la discarica di viale della Repubblica

Sulla base dei dati Lidar il perimetro della discarica è quello riportato nelle Tav. 1.A e Tav. 1.B che risulta molto ben confrontabile con il deposito che si evince dalla foto aerea del 1988 (vedi fig. 20).

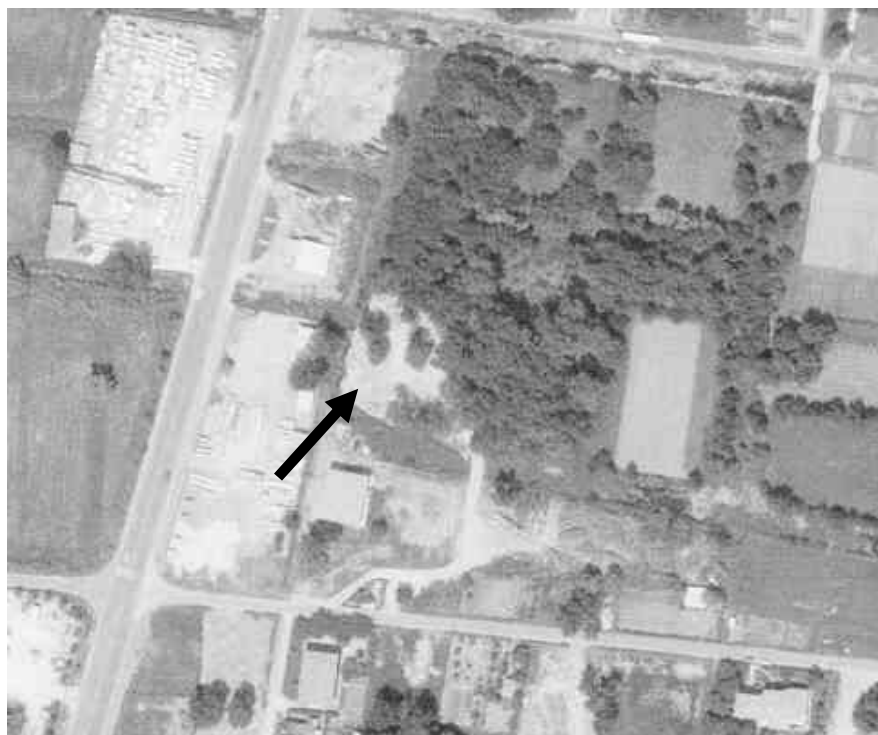
Figura 23. foto aerea 1984 raffigurante il probabile primo nucleo del deposito Brugiano 1 (vedi freccia)

In particolare nella foto del 1984 è visibile circa ¼ del deposito attuale che si raddoppia nel 1988 per arrivare al deposito riconoscibile ad oggi (fig. 23/26).

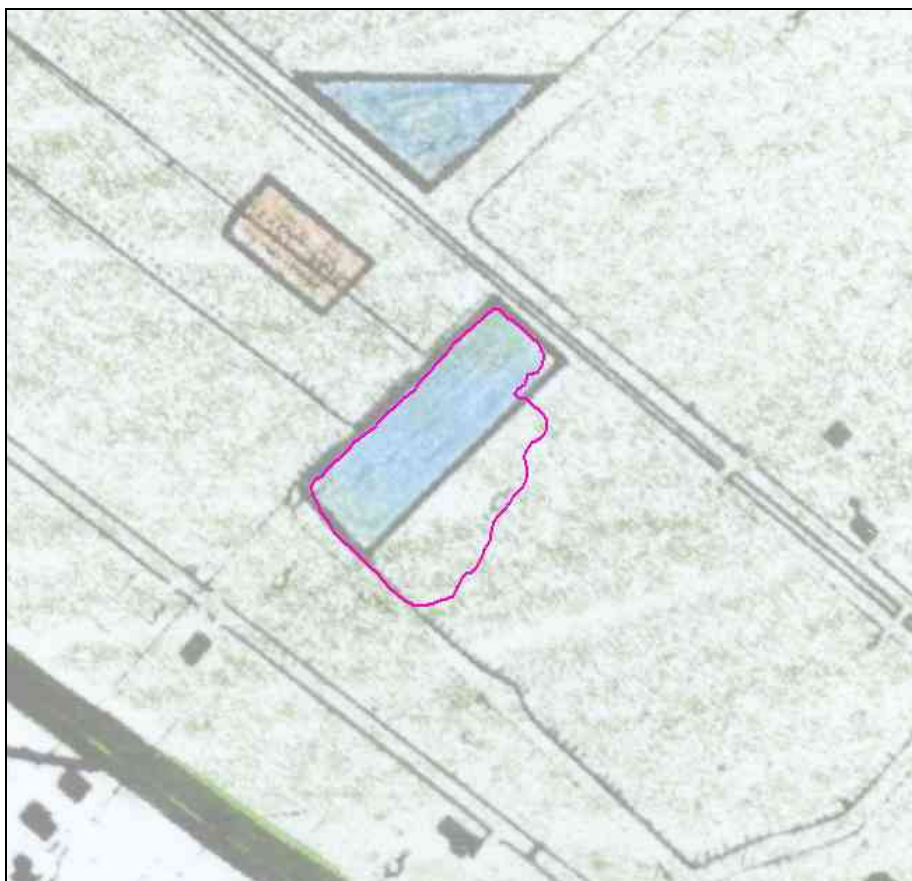
Figura 25. Estratto della Tavola in allegato 2 (PTA/91) raffigurante il deposito D\_B1 descritto nel 1991

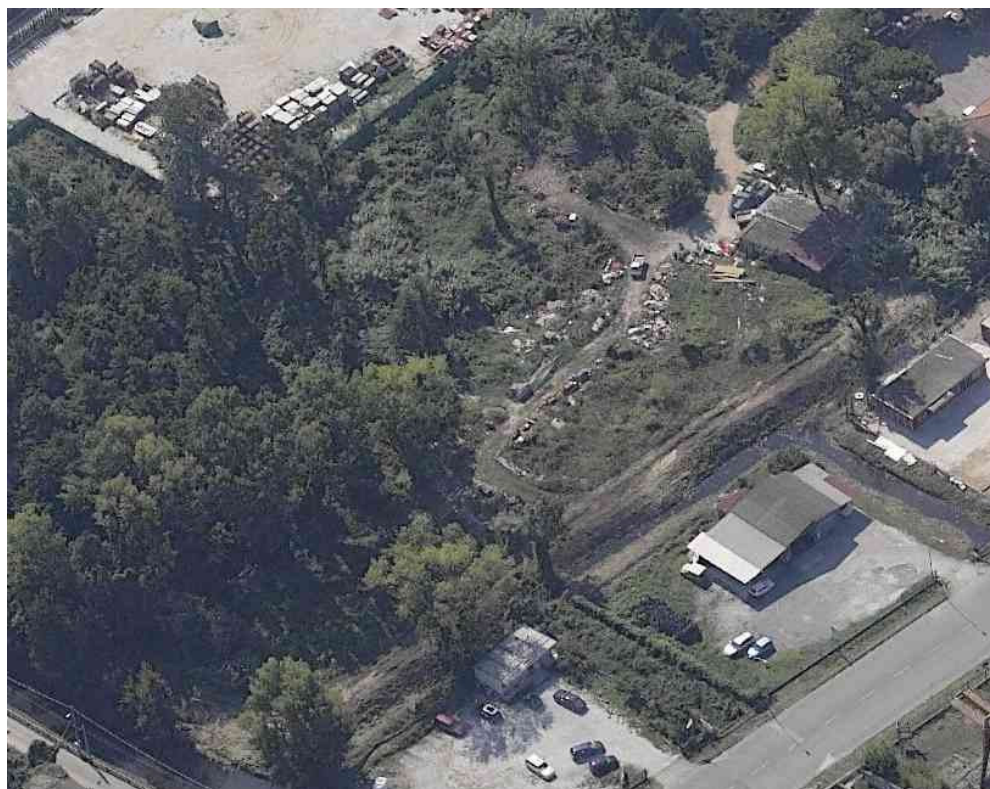
Figura 26. Panoramica attuale dell'area occupata dal deposito Brugiano 1 (immagine tratta dal sito <http://it.bing.com/maps/>)

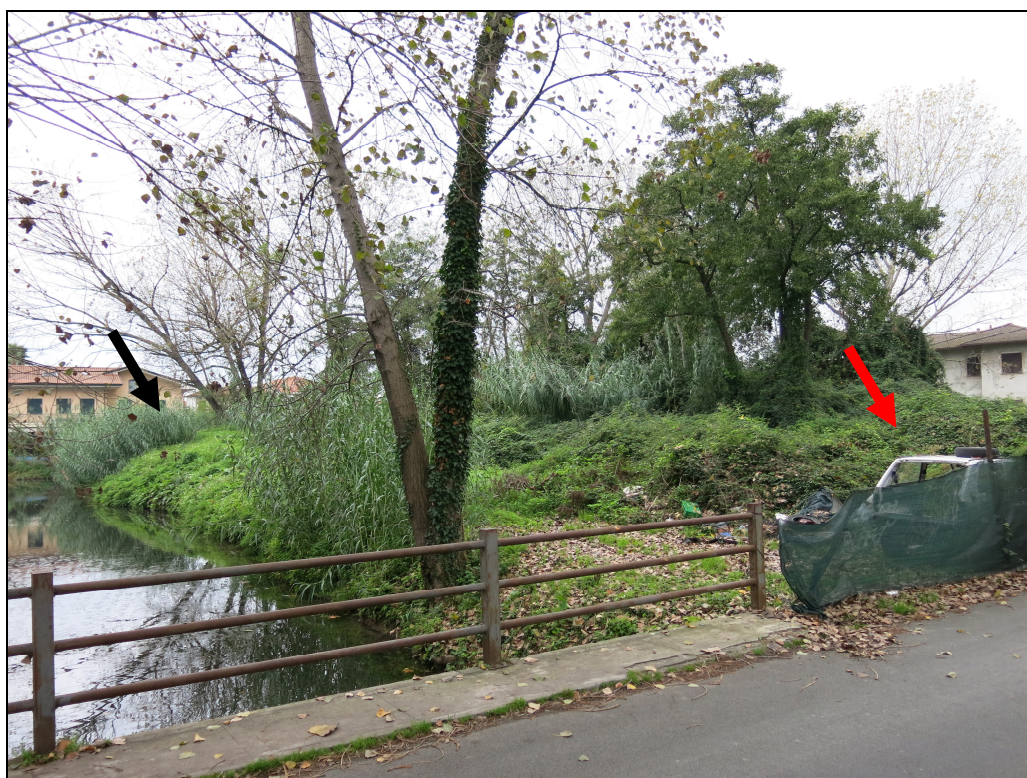
Si tratta anche questo di un deposito di evidente origine antropica collocato in località Bondano c/o via Montegrappa. Tale deposito che occupa una superficie di circa 1.400 mq ed un volume fuori terra di circa 800 mc è stato individuato mediante tecnica Lidar (vedi Allegato 4) analogamente a quello precedente. In vicinanza del cumulo principale che ha quote max intorno ai 4,30 m s.l.m. sono visibili depositi incontrollati di rifiuti eterogenei tra cui una carcassa di un autoveicolo (vedi foto)

*Figura 27. Stato attuale del deposito Brugiano 3 ubicato lungo via Montegrappa. La freccia nera indica la parte più elevata del cumulo, mentre la freccia rossa individua la carcassa di un'autovettura vicina ad altri cumuli di rifiuti urbani*

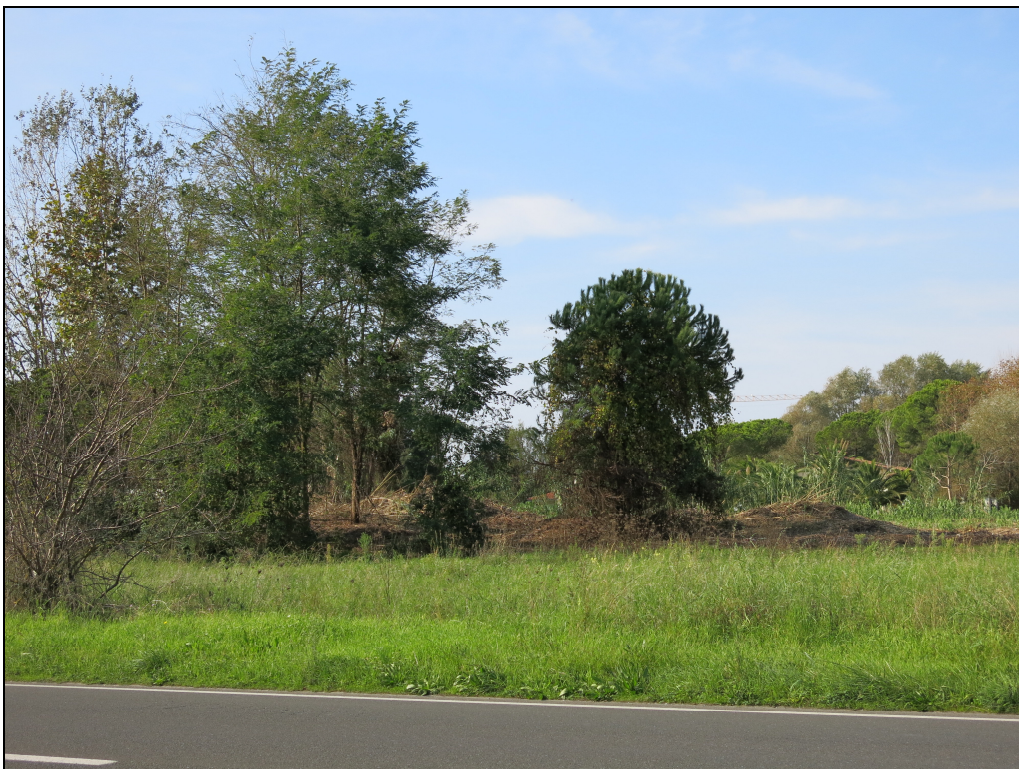
Si tratta anche questo di un deposito di evidente origine antropica collocato in adiacenza al Fosso Magliano e visibile dal Viale della Repubblica. Tale deposito che occupa una superficie di circa 12.000 mq ed un volume fuori terra di circa 17.500 mc è stato individuato mediante tecnica Lidar analogamente a quelli precedenti. In occasione di una recente pulizia dell'area è stato possibile vedere la tipologia dei rifiuti stoccati riconducibili a inerti di demolizione e urbani (vedi foto 28 e 29).

*Figura 28. Stato attuale del deposito Magliano 1 ubicato lungo viale della Repubblica. Sono ben visibili i cumuli di rifiuti resi visibili dal recente taglio della vegetazione*

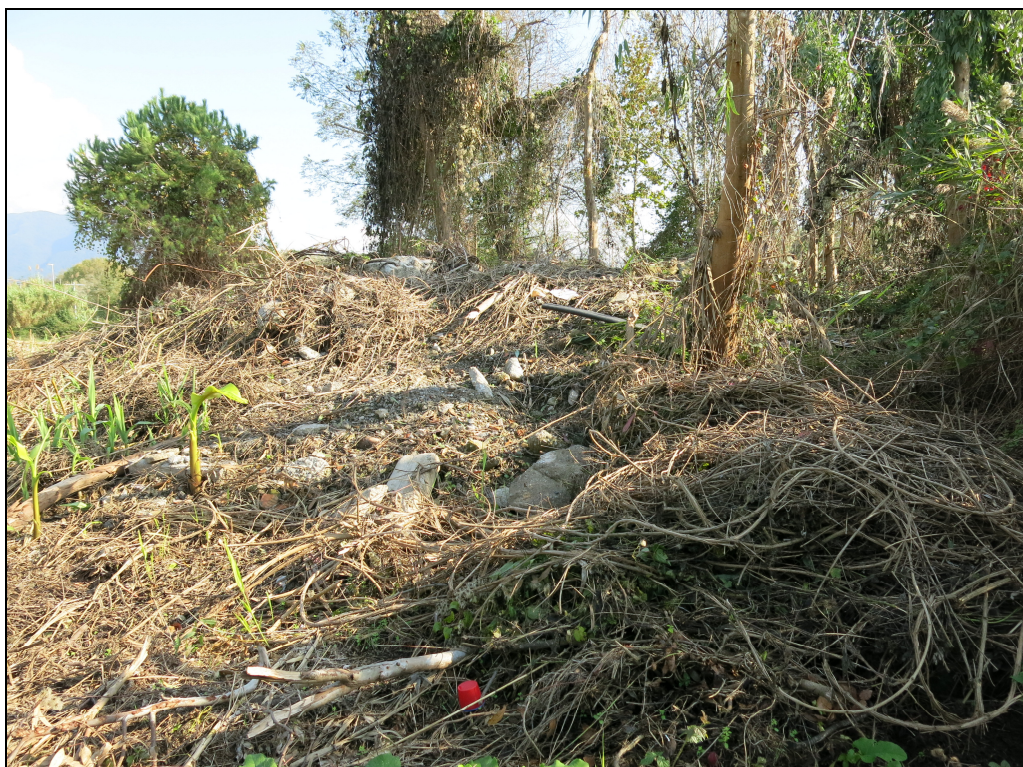
*Figura 29. Dettaglio dei cumuli di rifiuti visibili nel deposito Magliano 1*

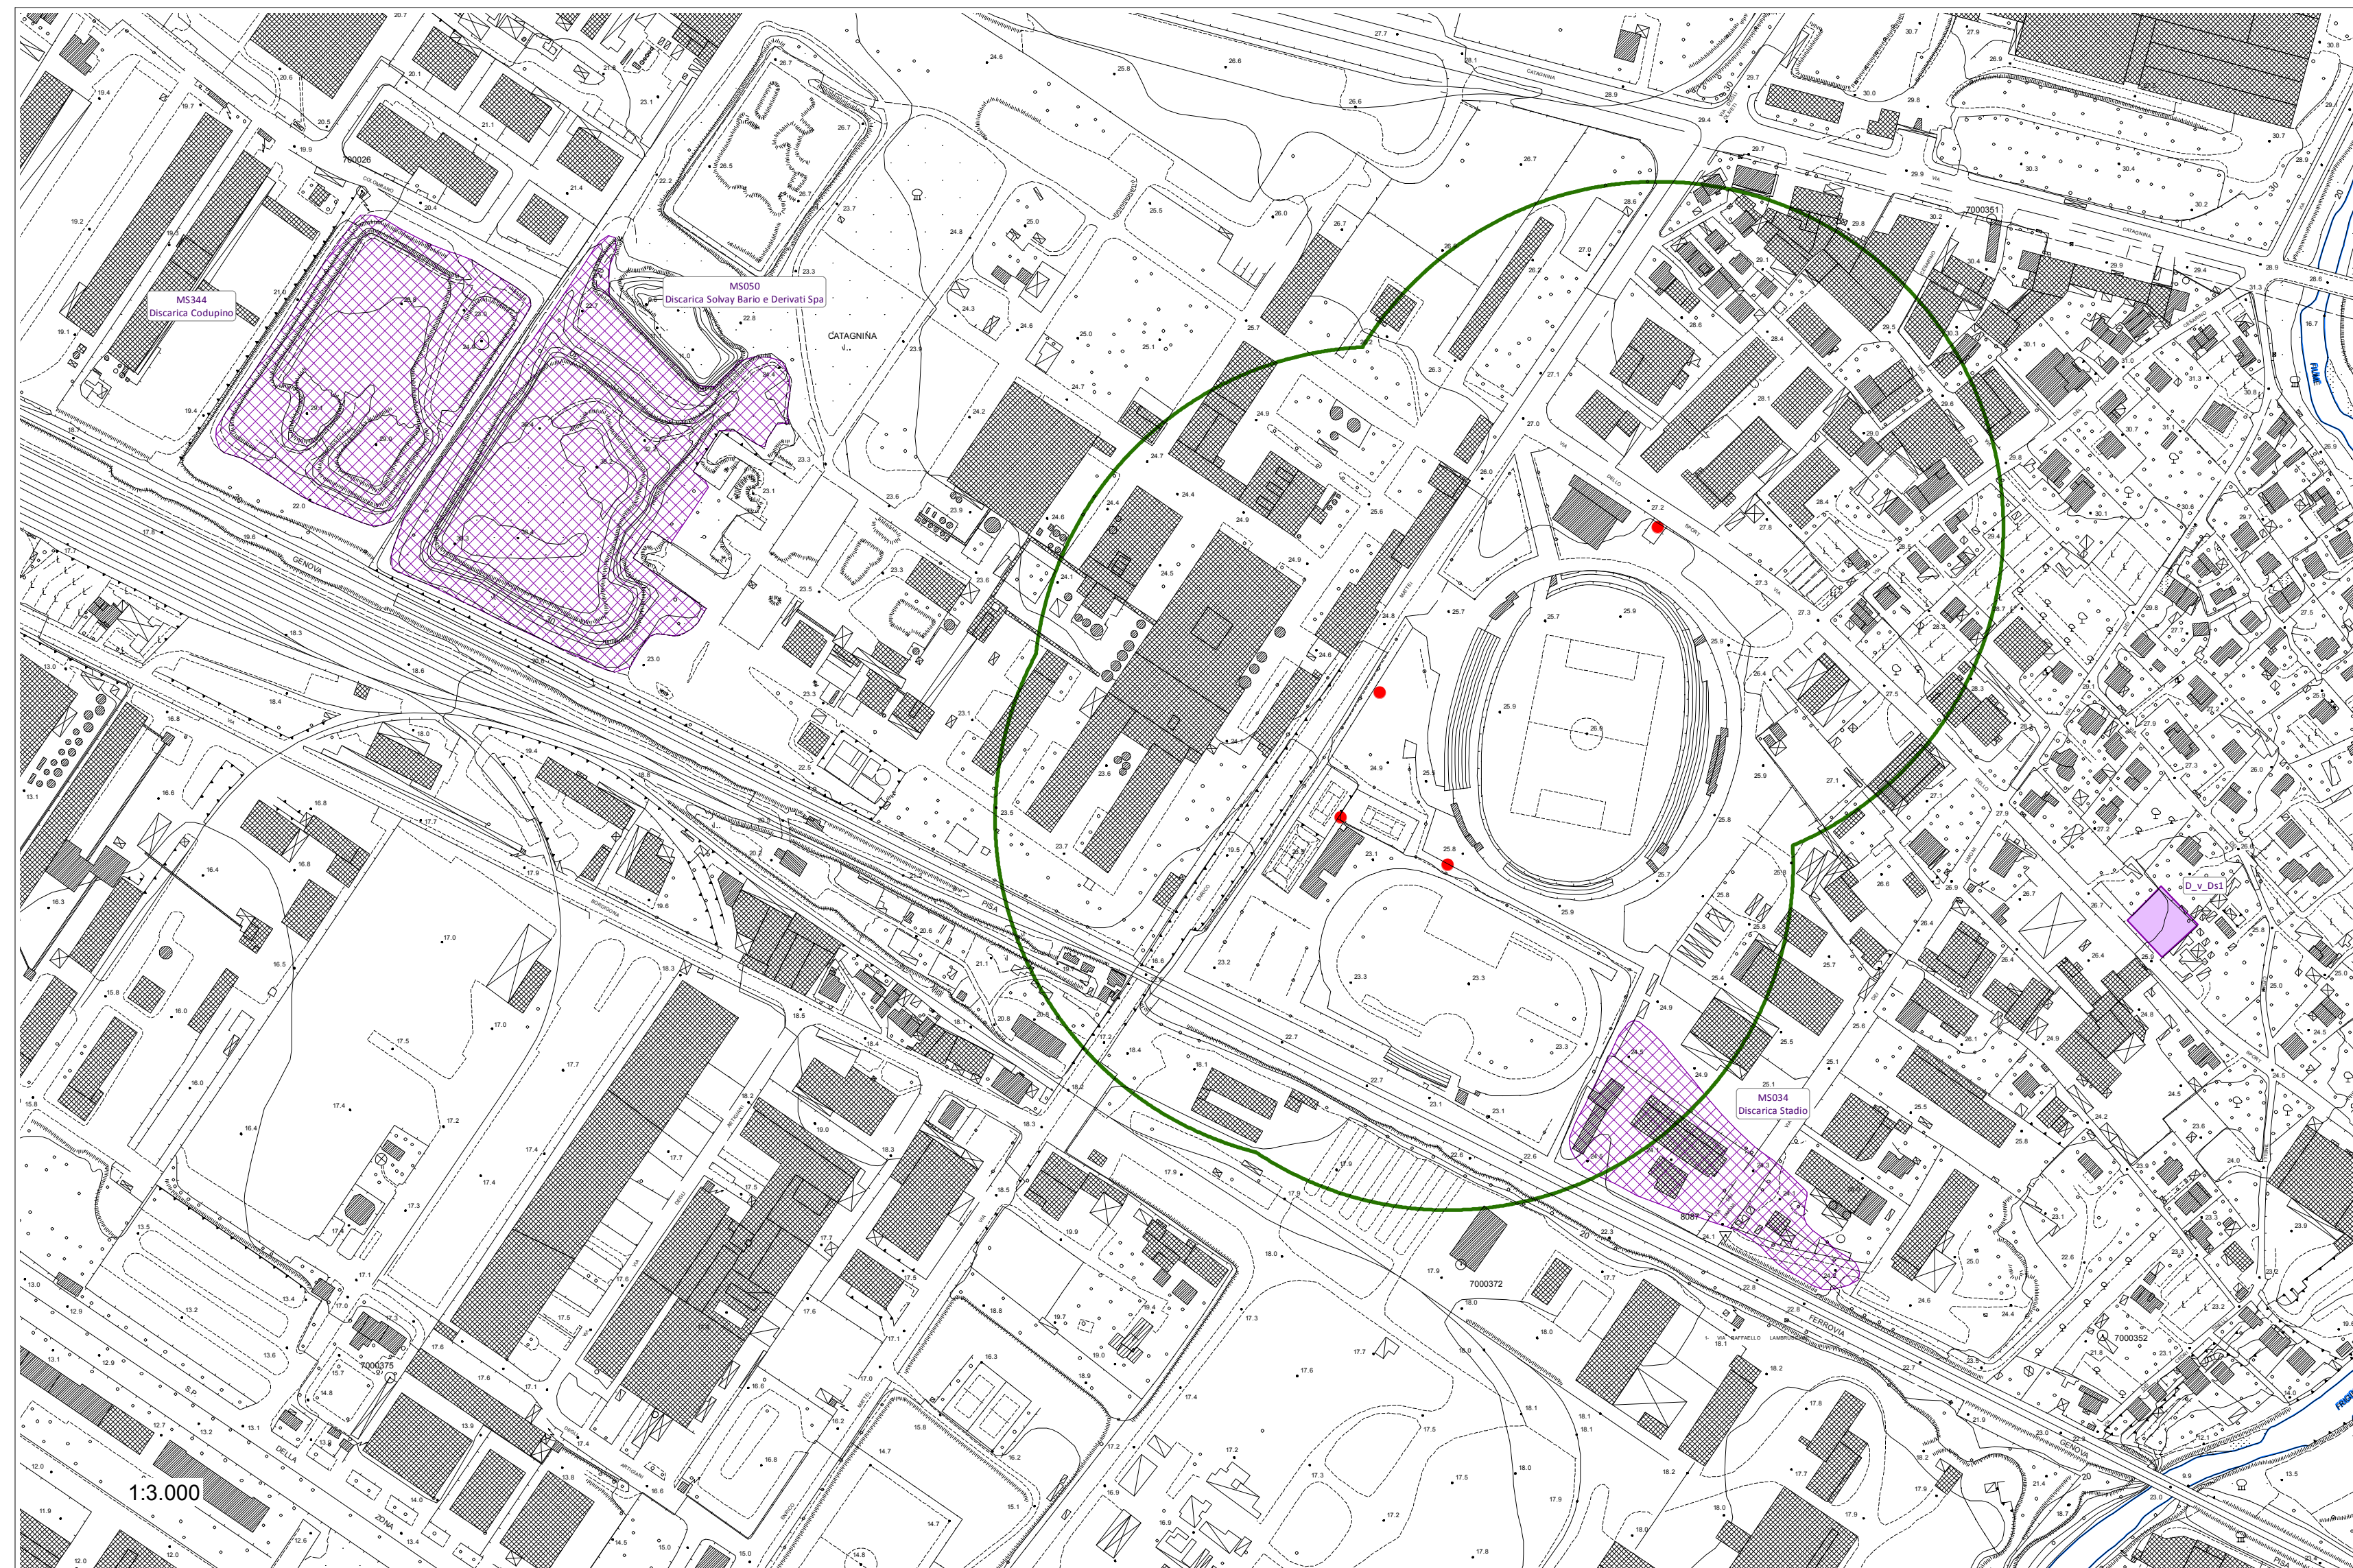
1.A

- Depositi di origine antropica non presenti nella Banca Dati istituita ai sensi del DGR 301/2010**  
Sono censiti i principali cumuli sopra suolo e/o i terreni in rilevato presenti nella fascia costiera evidenziati su base morfologica mediante tecnica LIDAR (ripresa 2008). Tali depositi, se privi di idoneo titolo autorizzativo, potrebbero configurarsi come abbandono rifiuti e/o deposito incontrollato di rifiuti e/o discariche abusive.

- Depositi di origine antropica presenti nella Banca Dati istituita ai sensi del DGR 301/2010**
  - Depositi di rifiuti già bonificati**  
Sono censiti i cumuli sopra suolo presenti all'interno dell'area del Nuovo Ospedale Unico delle Apuane evidenziati su base morfologica mediante tecnica LIDAR (ripresa 2008) e già bonificati nel corso del 2011.
