## Allegato 8

Stralcio Tav.6pgm (Carta delle aree a pericolosità geomorfologica)  
con ubicazione dell'area in località Altagnana e in località Debbio  
da sottoporre a misure cautelari

scala 1:5.000

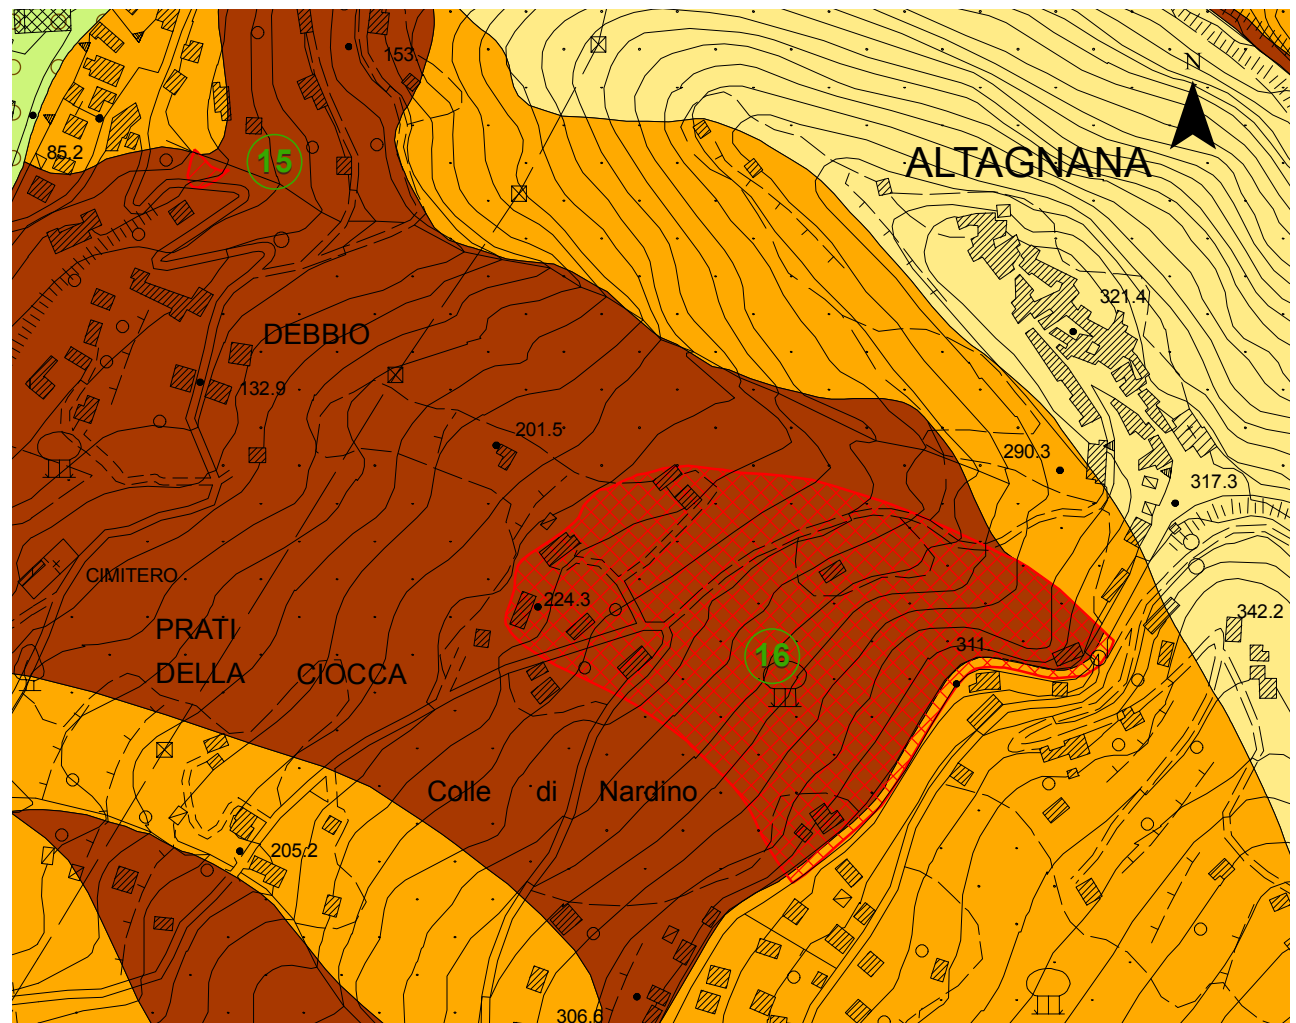
Dissesto geomorfologico verificatosi in prossimità del paese di Altagnana in data 10 Gennaio 2010 che ha interessato la SP n.4 ed ha coinvolto un tratto di versante fino al sottostante viottolo Berticagnana.

Dissesto geomorfologico lungo Via Debbio (versante sotto strada) verificatosi nei giorni 31 Ottobre-1 Novembre e seguenti.
