"Massa Picta"

un progetto di rivalutazione delle facciate decorate del Centro Storico di Massa

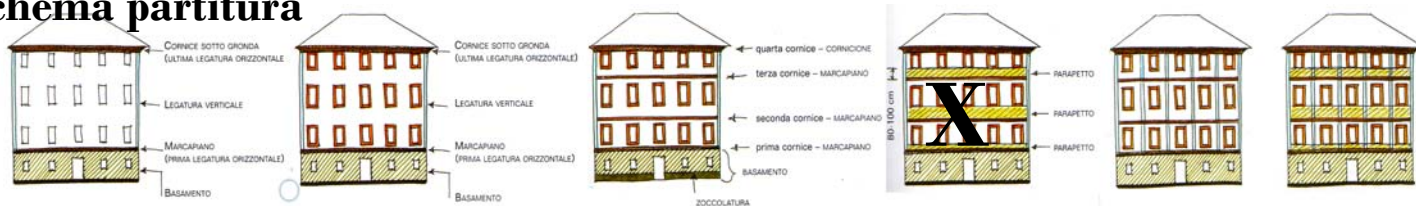
numero edificio **01** indirizzo xia Alberica 2 - 4 - 6 - 8

basamento con zoccolo - bugne lisce - poco rilevate

marcapiani e parapetti lisci a rilievo con pannelli

cornicione cornice con sguscia decorata

portale bugne a punta di diamante

stato di conservazione sufficiente leggibilità parziale

tecnica decorativa bicroma con graffiti e rilievi semplici

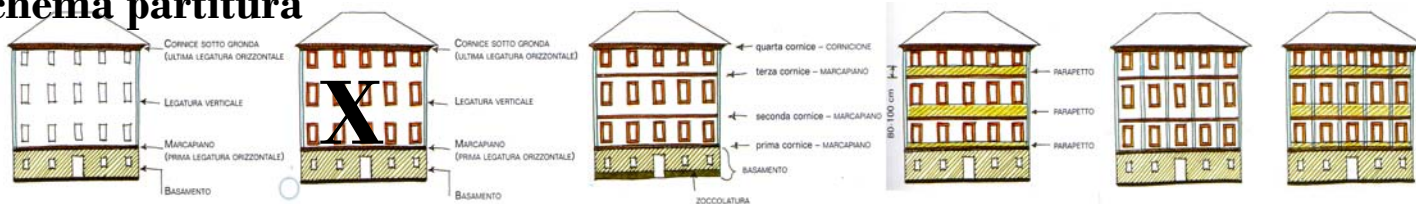
numero edificio **02** indirizzo xia Alberica 12 - 14

basamento con zoccolatura - bugnato a fasce

anteridi a sinistra - fascia liscia

marcapiani e parapetti marcadavanzali in marmo al piano primo

soprafinestra trabeazioni al primo piano

cornicione cornice a sguscia

stato di conservazione rifatto recentemente leggibilità piena

tecnica decorativa decorazione a rilievo - compresenza di elementi plastici e lapidei

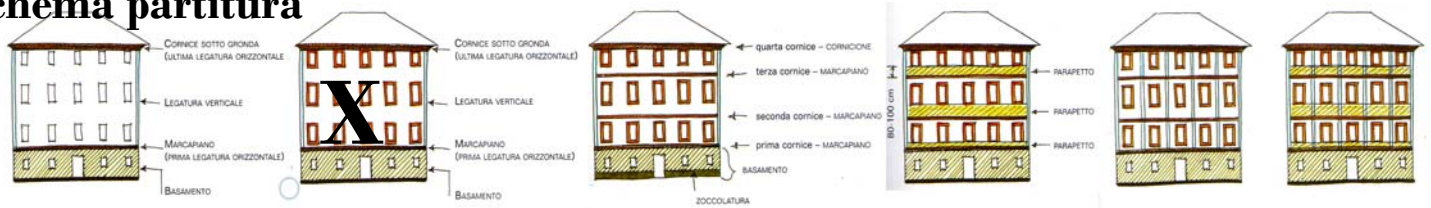
numero edificio **03** indirizzo xia Alberica 16

basamento zoccolo in pietra "del Cardoso"

anteridi lisce intonacate

marcapiani e parapetti marcadavanzale in intonaco a rilievo al piano primo

soprafinestra trabeazioni semplici al piano primo

cornicione cornice con sguscia

portale marmo con stemma gentilizio

stato di conservazione buono leggibilità piena

tecnica decorativa a rilievo su marcadavanzali e finestre - marmo lavorato fin. piano I e T.

note apertura a piano terra di realizzazione recente che interrompe la partitura della facciata

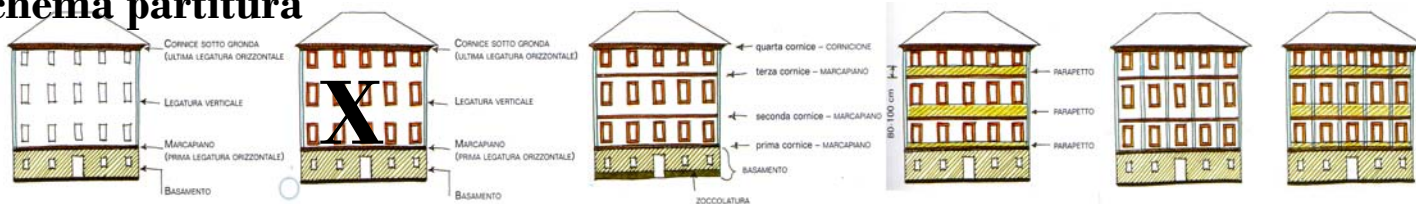
numero edificio **04** indirizzo xia Alberica 34

basamento con zoccolatura - bugne semplici

anteridi bugne semplici

marcapiani e parapetti marcapiano al piano primo

soprafinestra trabeazione al piano primo

cornicione cornice modanata

portale in marmo con decorazione semplice a a rilievo

stato di conservazione buono leggibilità piena

tecnica decorativa a rilievo - compresenza di elementi plastici e lapidei

note balcone al piano primo con reggimensole in marmo con decorazione a volute, presumibilmente di realizzazione successiva desunta dalla forma della portafinestra di accesso al balcone stesso

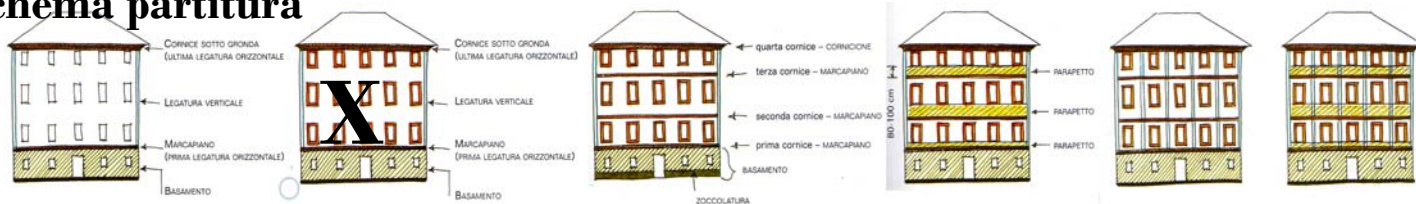
numero edificio **05** indirizzo xia Alberica 38 - 40

basamento bugne semplici

soprafinestra decorazione a rilievo con piccole volute

cornicione sguscia semplice

portale in marmo con decorazione semplice

stato di conservazione rifatto recentemente leggibilità piena

tecnica decorativa rilievi plastici semplici in corrispondenza delle cornici delle finestre

note verificare il criterio di rifacimento della facciata - se le decorazioni visibili sono state realizzate sulla base di un criterio di riferimento

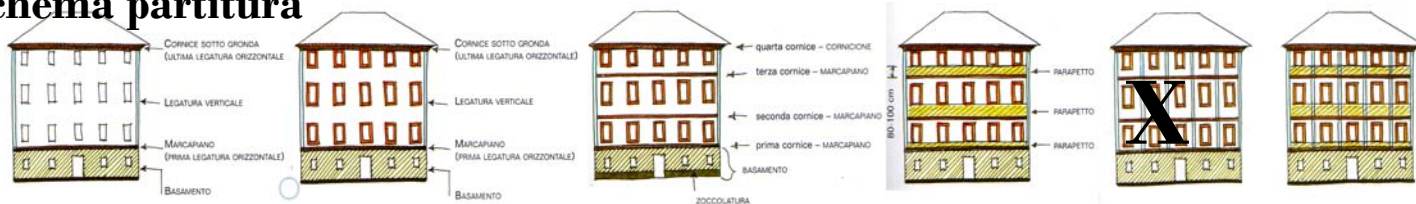
numero edificio **06** indirizzo xia Alberica 44 -50

basamento bugnato a fasce con zoccolatura

anteridi lisce

lesene e paraste intonacate lisce

marcapiani e parapetti marcapiano a rilievo - parapetti con pannello a punta di diamante

soprafinestra trabeazioni decorate a rilievo

cornicione cornice modanata

stato di conservazione buono leggibilità piena

tecnica decorativa a rilievo con elementi plastici

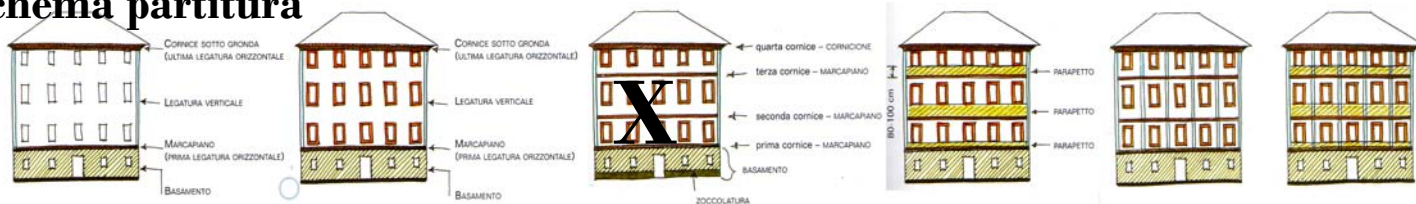
numero edificio **07** indirizzo xia Alberica 52

basamento bugnato semplice con zoccolatura

marcapiani e parapetti marcadavanzali a rilievo - parapetti con pannelli semplici

soprafinestra trabeazioni al piano primo

cornicione cornice modanata

portale portale in marmo con rilievi semplici e architrave elaborato

stato di conservazione buono leggibilità piena

tecnica decorativa a rilievo con elementi plastici

note da leggere insieme all'edificio n°8

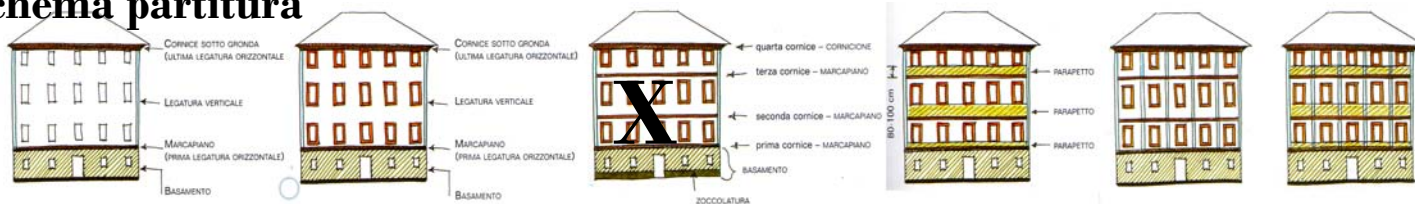
schema partitura

basamento bugnato semplice con zoccolatura

marcapiani e parapetti marcadavanzali a rilievo - parapetti con pannelli semplici

soprafinestra trabeazioni al piano primo

cornicione cornice modanata

portale marmo con arco a tutto sesto e decorazione a punta di diamante

stato di conservazione buono leggibilità piena

tecnica decorativa a rilievo con elementi plastici

note in una lettura complessiva insieme all'edificio n°7 si rileva come l'estremità destra costituisca un asse di simmetria compositiva dei due

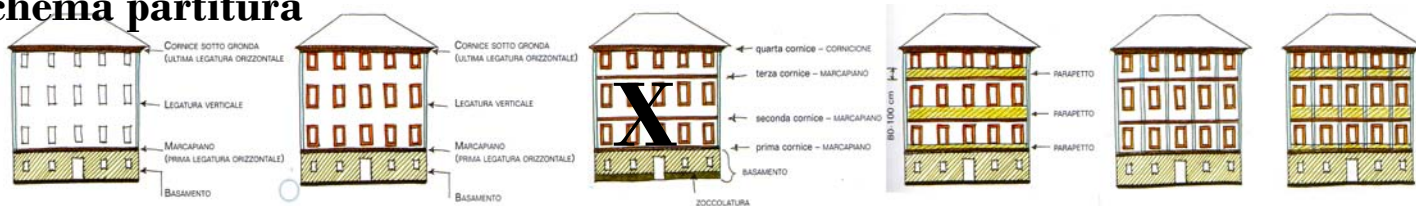
numero edificio **09** indirizzo xia Alberica 86

basamento zoccolo in marmo - bugnato semplice intonaco

marcapiani e parapetti marcapiano a rilievo al piano secondo

soprafinestra trabeazioni al piano primo

cornicione cornice modanata

portale arco a tutto sesto con bugne poco rilevate e intonacate

stato di conservazione pessimo leggibilità compromessa

tecnica decorativa a rilievo con elementi plastici e lapidei

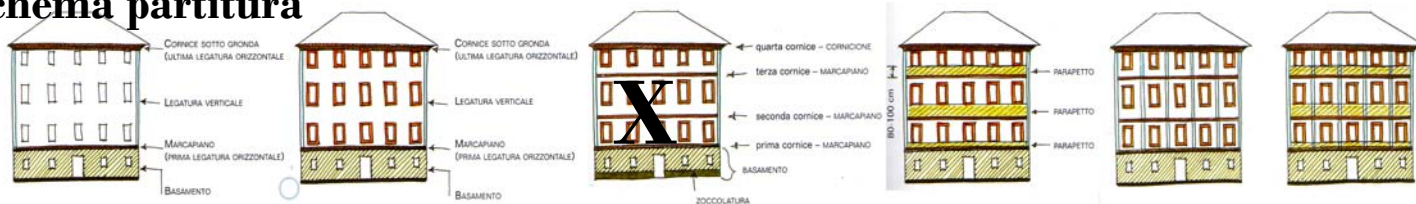
numero edificio **10** indirizzo xia Alberica angolo via Beatrice.....

basamento zoccolo intonacato

marcapiani e parapetti marcadavanzale in rilievo

cornicione cornice modanata con dentelli

portale arco a tutto sesto con cornice in marmo e altra pietra su via Beatrice

stato di conservazione sufficiente leggibilità piena

tecnica decorativa rilevi semplici su marcapiani e cornici

note l'edificio è attualmente privo di elementi decorativi significativi, tuttavia, per la sua collocazione è facilmente riconducibile alla fase storica di riferimento.

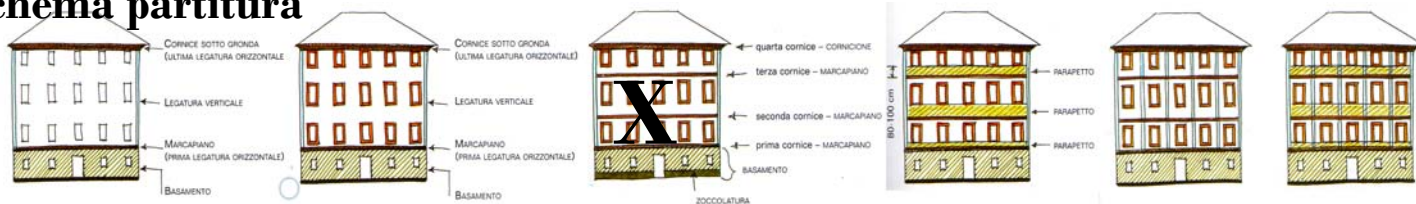
numero edificio **11** indirizzo xia.Traversa 2

basamento zoccolo in cemento "a pidocchino"

marcapiani e parapetti marcapiano al piano primo - cornice modanata - altri rilievo semplice

cornicione cornice modanata

stato di conservazione buono leggibilità piena

tecnica decorativa a rilievo con elementi plastici

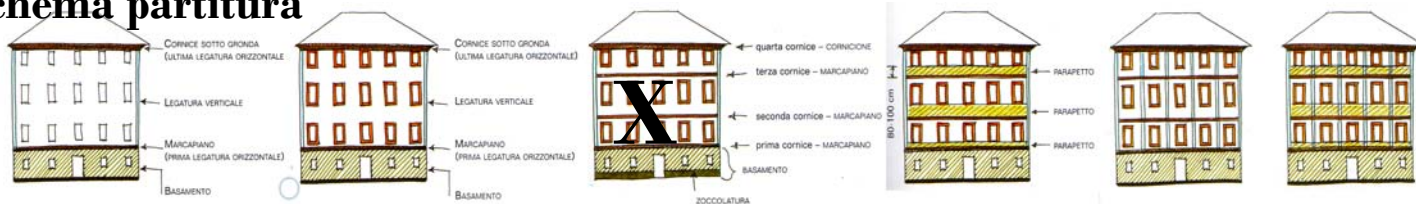
numero edificio **37** indirizzo piazza Mercurio

note forte degrado delle parti in marmo con la presenza di depositi e mancanza di elementi

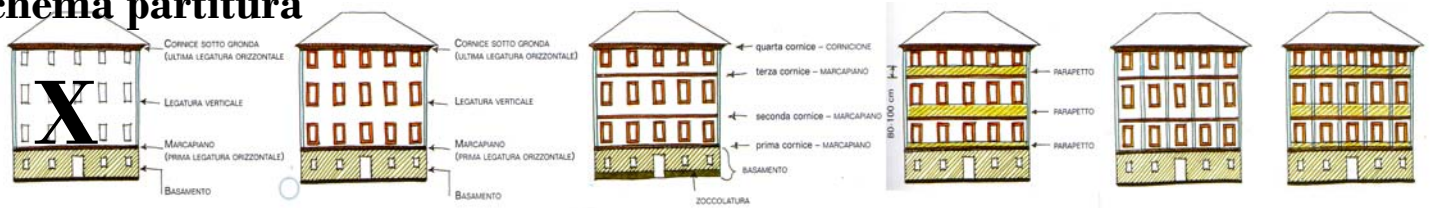
numero edificio **57** indirizzo xia Cavour 23 - 31

note degrado del portale in marmo - facciata divisa in due da interventi differenziati

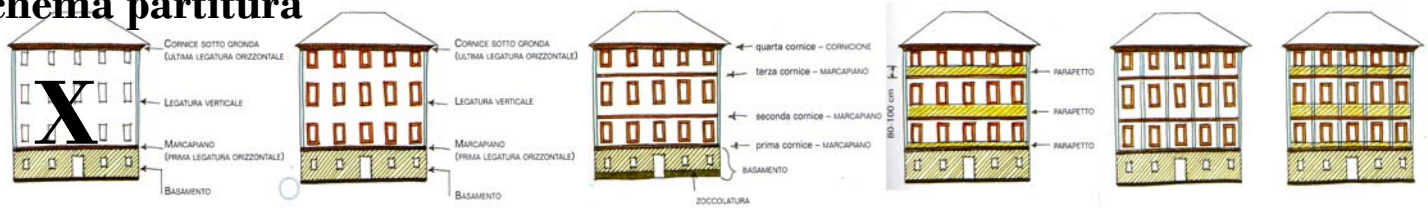
schema partitura

note edificio oggetto di recenti interventi di ripristino dell'intonaco con conseguente perdita della maggior
parte della decorazione originale come documentato da campagna fotografica eseguita nel 1999
