Allegato 13

Stralcio Tav.9pgm (Carta delle aree a pericolosità geomorfologica)
con ubicazione dell'area in Via Del Bargello in località La Rocca
da sottoporre a misure cautelari

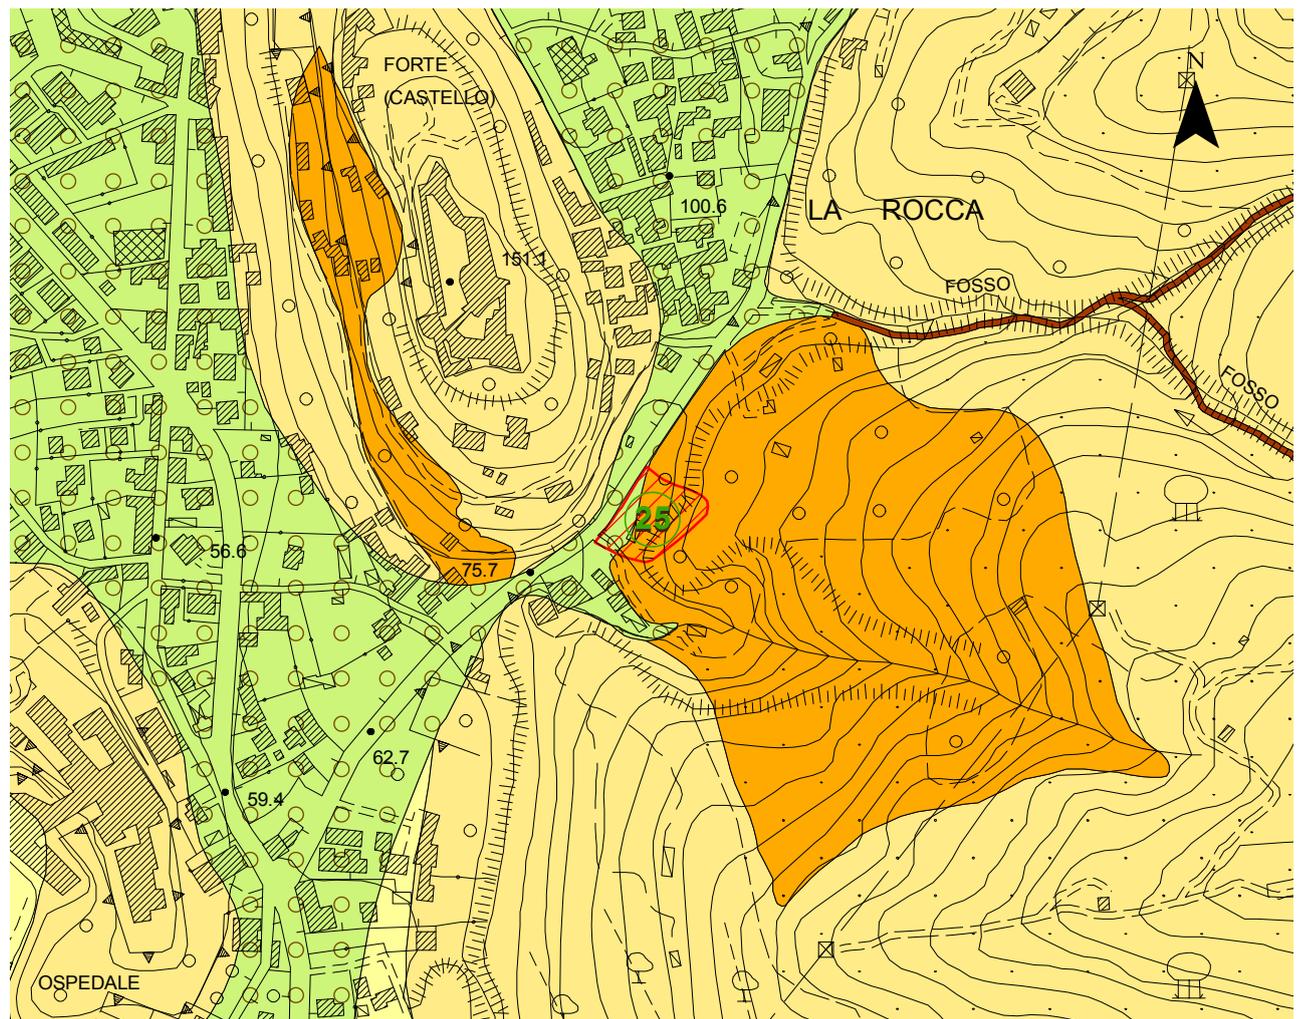
scala 1:5.000

Area da sottoporre a studi ed indagini geologiche di dettaglio.
Tale area potrà essere suscettibile di variazioni dell'attuale classe
di pericolosità geomorfologica.
L'area indicata comprende i dissesti geomorfologici verificatisi
nei giorni 31 ottobre-1 novembre e seguenti
con un intorno significativo
