Allegato 6

Stralcio della Tav.6pgm (Carta delle aree a pericolosità geomorfologica) con ubicazione dell'area in località Cosetta in prossimità della frazione di Antona da sottoporre a misure cautelari

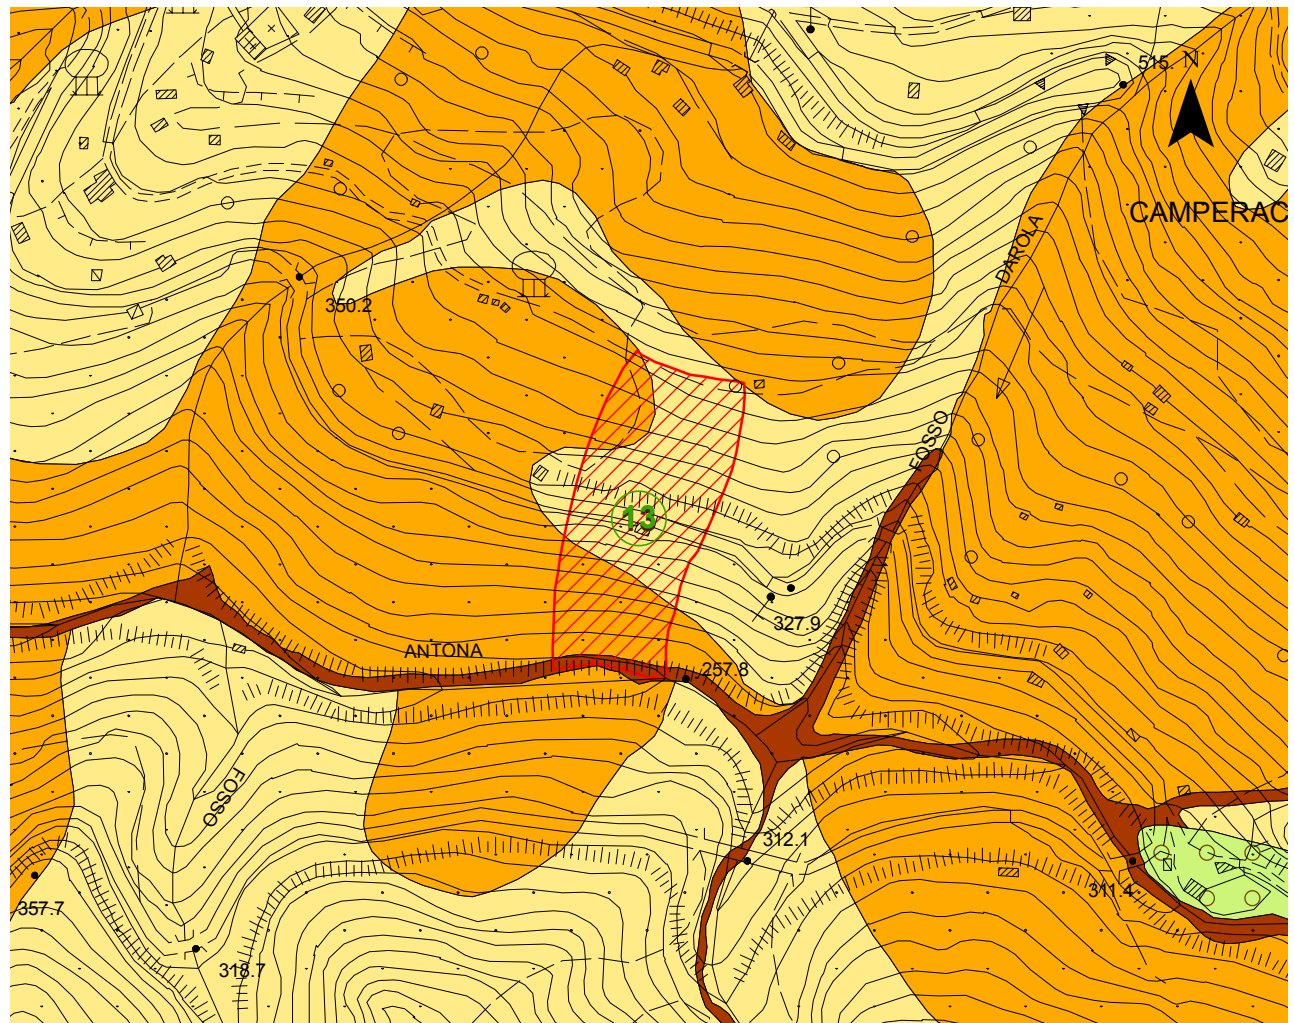
scala 1:5.000

Area da sottoporre a studi ed indagini geologiche di dettaglio. Tale area potrà essere suscettibile di variazioni dell'attuale classe di pericolosità geomorfologica. L'area indicata comprende i dissesti geomorfologici verificatisi nei giorni 31 ottobre-1 novembre e seguenti con un intorno significativo
