Allegato 9

Stralcio Tav.5pgm e Tav.9pgm (Carta delle aree a pericolosità geomorfologica) con ubicazione dell'area in località Capannelle da sottoporre a misure cautelari

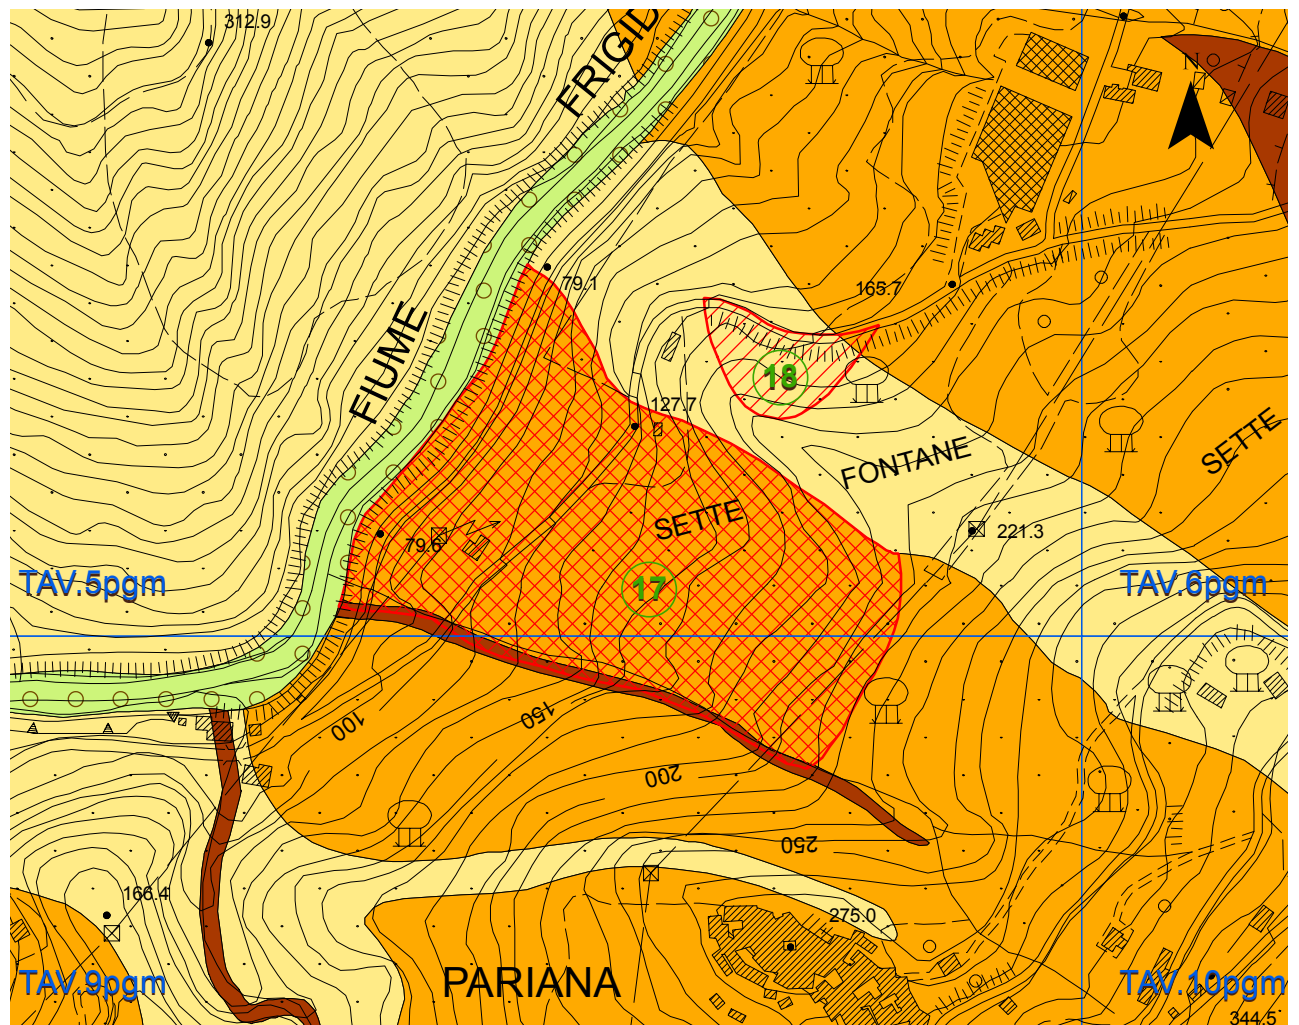
scala 1:5.000

Dissesto geomorfologico verificatosi nei giorni 25 e 26 Dicembre 2009 aggravato in data 10 Gennaio 2010. Aggravamenti ulteriori registrati a seguito del evento del 31 Ottobre-1 Novembre 2010

Movimento franoso verificatosi sul versante sopra strada nei giorni successivi all'evento del 31 Ottobre-1 Novembre.
